# Eski Eser Restorasyonlarında Ahşap Pencere

Sorunlar ve Çözüm Önerileri

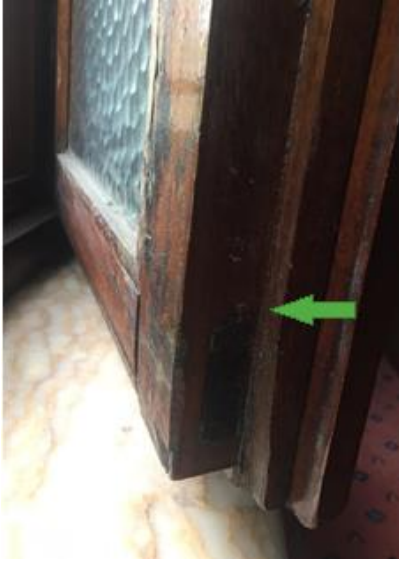
**Foto 1**

Tek binili ve contasız kanat detayı kullanılmış. İlkel üretim tekniği nedeniyle ölçü bozuklukları mevcut.

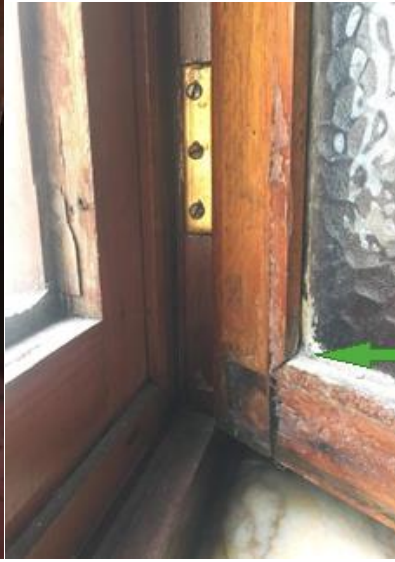
**Foto 2**

Hatalı olarak dışta cam çıtası kullanılmış. Cam yalıtılmadığından (macun dahi kullanılmadığından) dolayı giren su nedeniyle ahşap çürümeye başlamış.

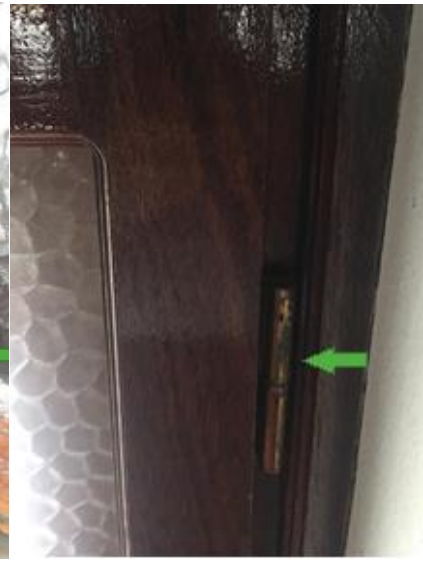
**Foto 3**

Standartların altında yüzey kalitesine sahip menteşeler iç mekanda bile korozyona uğramış.

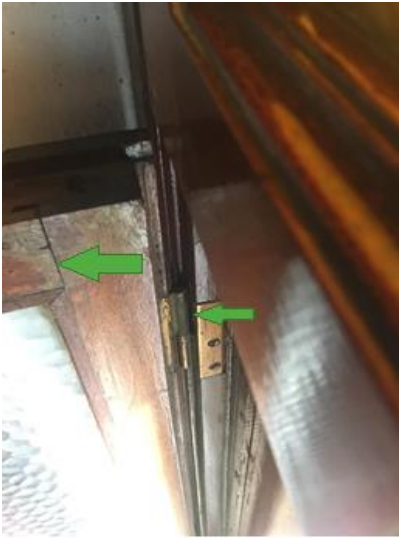
**Foto 4**

Tek binili ve contasız kanat detayı kullanılmış. Menteşede korozyon oluşmuş. Kanat dikey ve yatay kayıtları birbirinden ayrılmış.

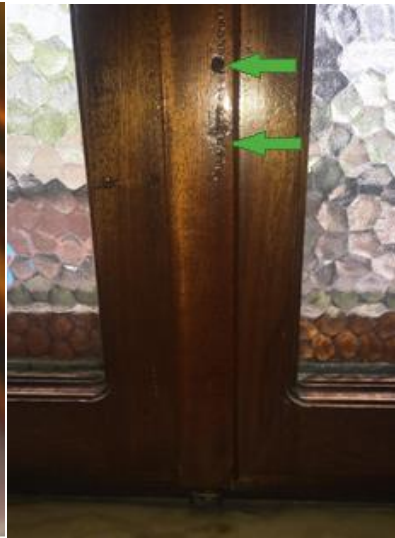
**Foto 5**

Kıymetli ve egzotik bir tür olan Sapelli' den üretilen ahşap kayıtlar maalesef düzgün şekilde işlenmemiş.

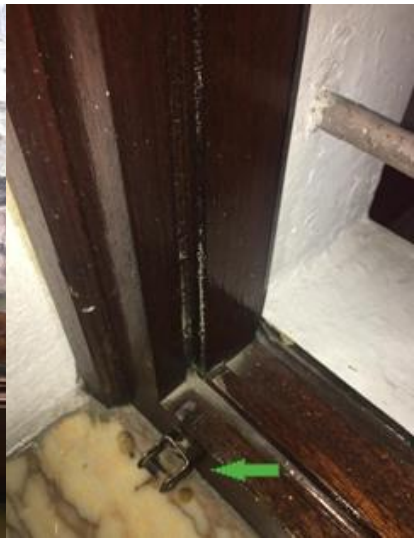
**Foto 6**

Kullanılan ilkel ispanyolet sisteminin bir parçası olan bu karşılıklar zamanla eğilip işlevini kaybetmiş.

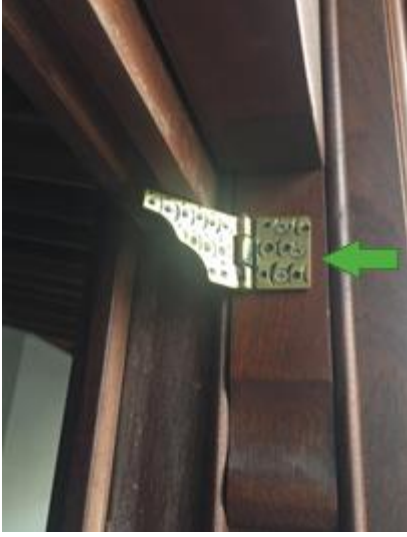
**Foto 7**

Denge sistemi olmayan giyotin kanatlarını sabitlemek amacıyla kullanılan bu tür ilkel mekanizmalar zamanla deforme olup ölümlle sonuçlanan kazalara yol açmaktadır.

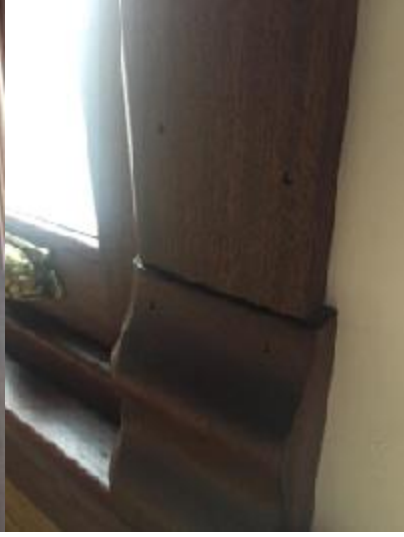
**Foto 8**

Yüzeyde görünür şekilde çivi uygulanmış.

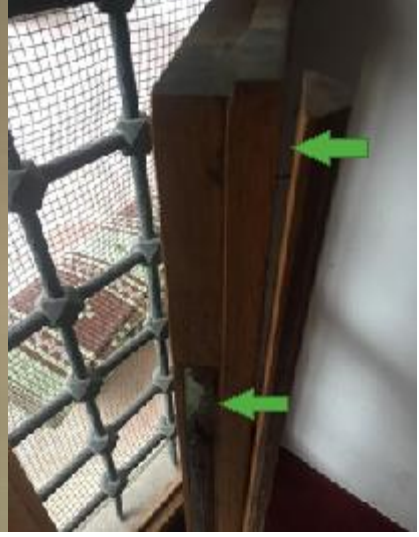
**Foto 9**

Tek binili ve contasız kanat detayı kullanılmış. Yüzeyden çiviyle tutturulan bini çitası ana kayıttan ayrılmış. Standartların altında yüzey kalitesine sahip ispanyolette korozyon oluşmuş.

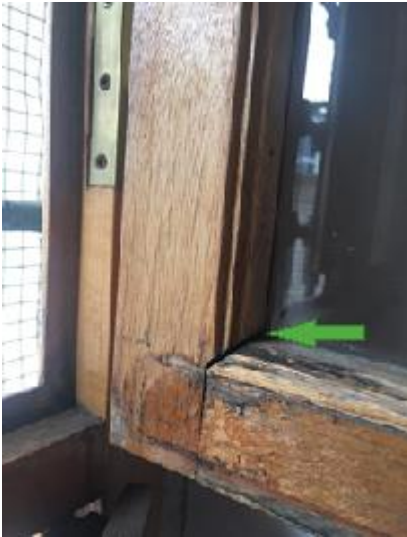
**Foto 10**

Cam yalıtılmadığından (macun dahi kullanılmadığından) dolayı giren su nedeniyle ahşap çürümeye başlamış, ahşap kayıtlar birbirinden ayrılmaya başlamış.

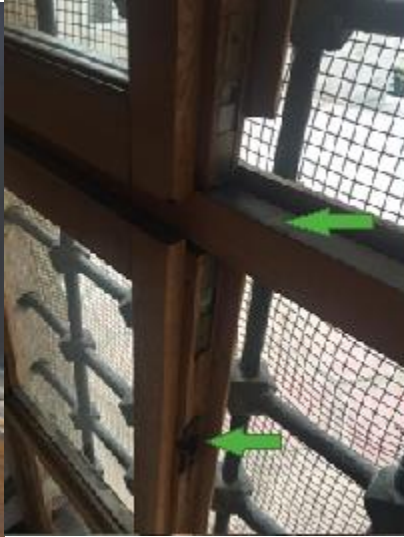
**Foto 11**

Standartların altında yüzey kalitesine sahip ispanyolet karşılığı korozyondan dolayı işlevini yitirmiş. Tek binili kasa detayında su tahliyesi düşünülmendiğinden suyun içeri girmeme şansı yoktur.

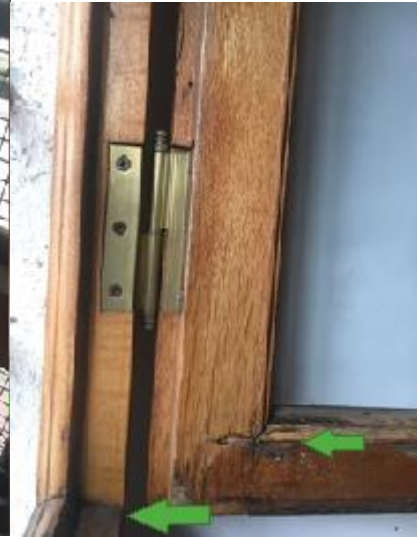
**Foto 12**

Kullanılan kıymetli sert ağaç yanlış uygulamalar nedeniyle çürümüş.

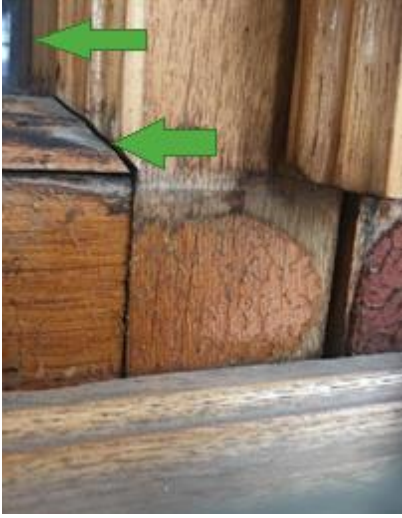
**Foto 13**

Cam ıtası dıřta kullanılmıř. Cam yalıtılmadıęından (macun dahi kullanılmadıęından) süzlen su ıtanın ve kanat ana kayıtlarının rmesine ve birbirinden ayrılmasına neden olmuř.

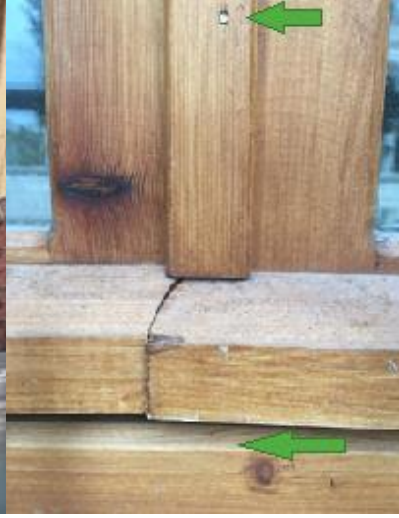
**Foto 14**

Bini ıtası dıř yzeyden grnr ivile sabitlendięinden dolayı korozyon kaınılmaz. Kasada tahliye eęimi yok. İlkel damlalık detayı hizalanmamıř.

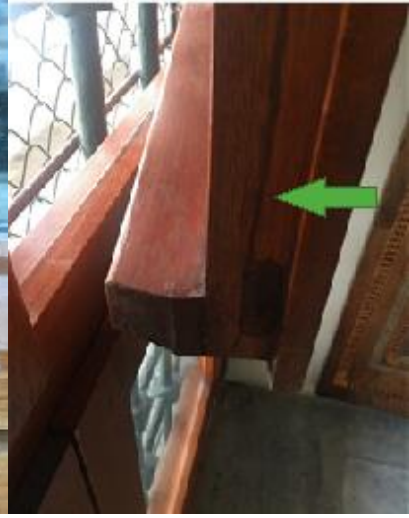
**Foto 15**

Tek binili ve contasız kanat detayı kullanılmıř. Su tahliyesi dřnlmemiř.

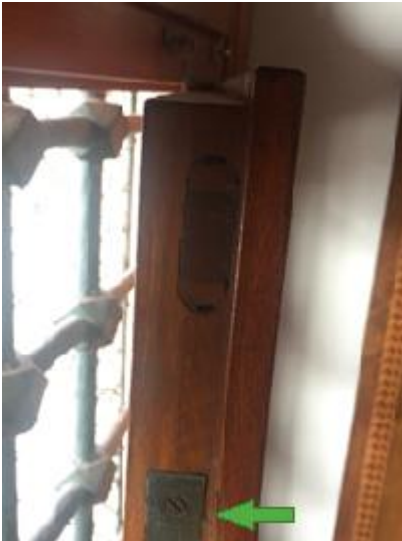
**Foto 16**

Tek binili ve contasız kanat detayı kullanılmıř. Standartların altında yzey kalitesine sahip iřpanyolet korozyona uęramıř.

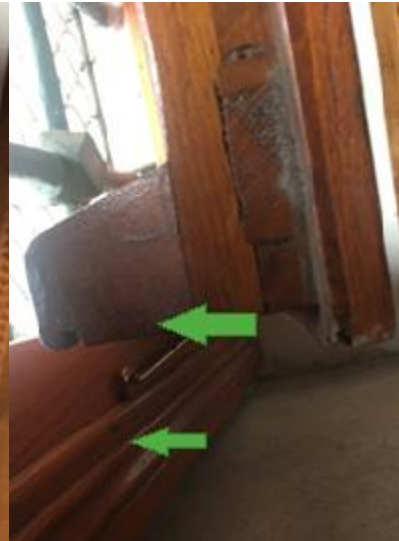
**Foto 17**

İřlevsiz ve hatalı damlalık detayı kullanılmıř. Kasadaki dip ıtası grnr ivilerle tutturulmuř.

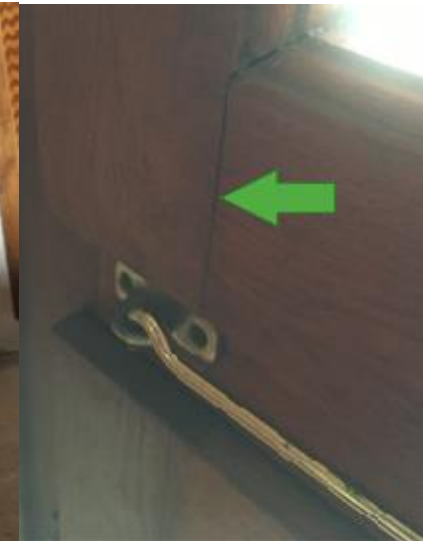
**Foto 18**

Kanat dikey ve yatay kayıtları birbirinden ayrılmıř.

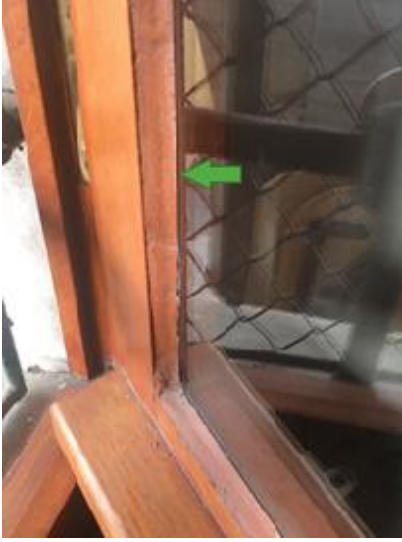
**Foto 19**

Cam yalıtımı için zamanla niteliğini kaybedecek olan macun kullanımı tercih edilmiş.

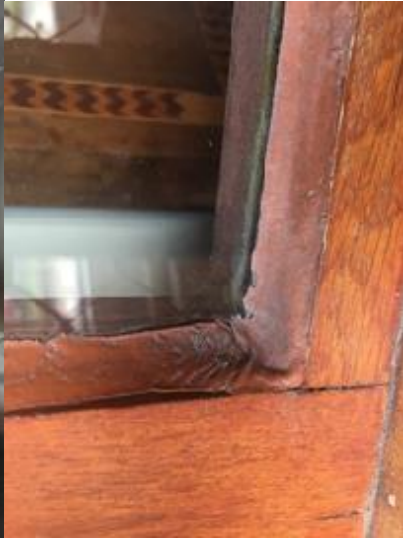
**Foto 20**

Macun uygulama detayı.

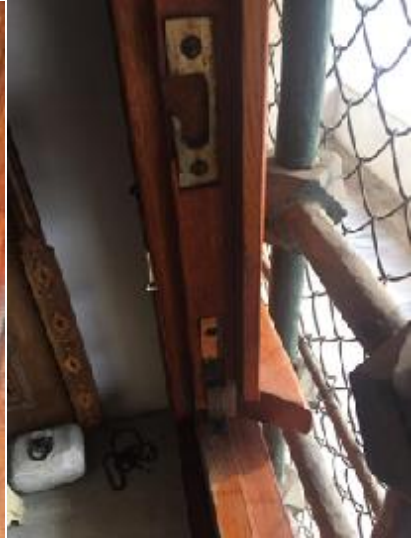
**Foto 21**

Standartların altında yüzey kalitesine sahip ispanyolet karşılığı korozyondan etkilenmiş.

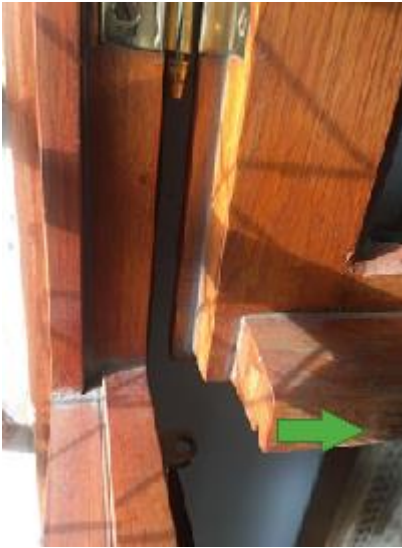
**Foto 22**

Yanlış detay nedeniyle ahşap damlalık şimdiden çürümeye başlamış.

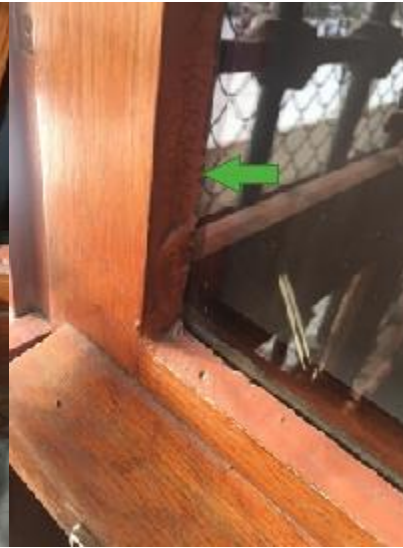
**Foto 23**

Macun yüzeyinde de şimdiden çatlama başlamış.

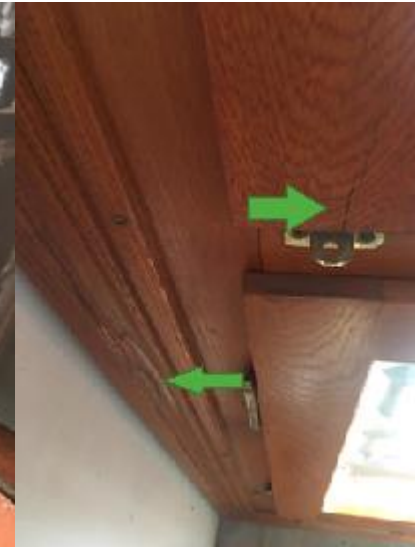
**Foto 24**

Yanlış ahşap işleme nedeniyle oluşan çatlaklar.

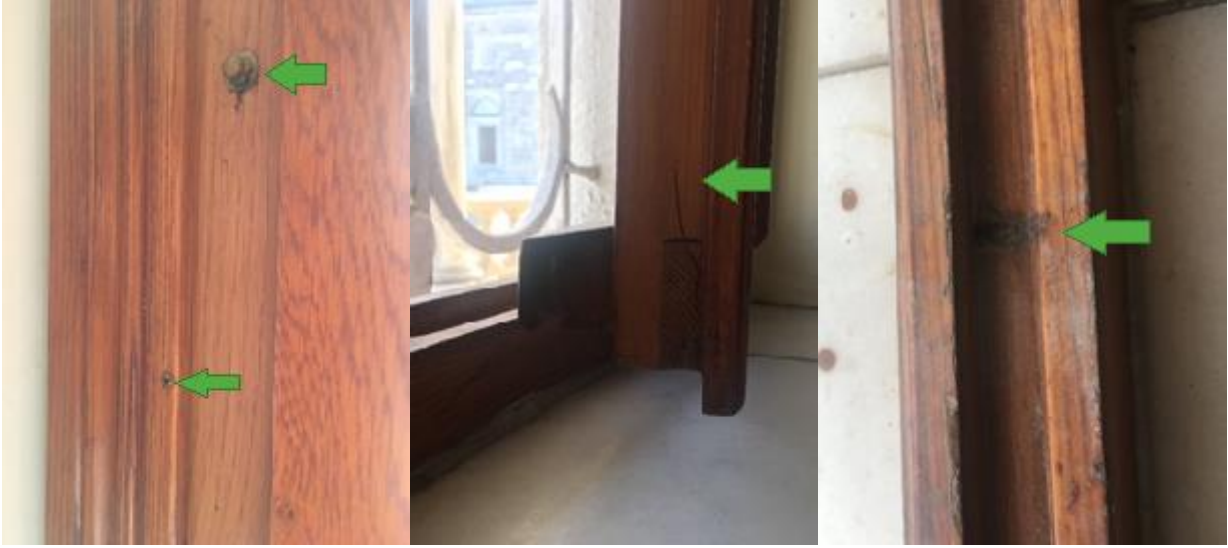
Belli bir standardı olmayan vidalar.

Tek binili ve contasız kanat detayı kullanılmış. Su tahliyesi düşünülmemiş.

Tıkandığı için işlevini kaybeden ve çürümeye yolaçan ilkel tahliye deliği.

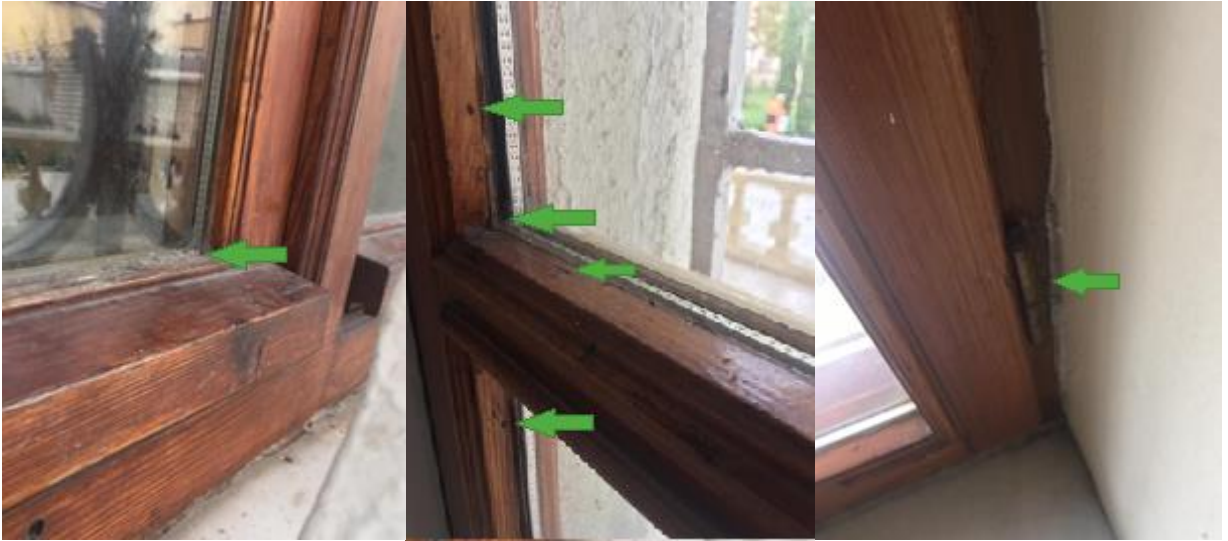
Cam yalıtılmadığından (macun dahi kullanılmadığından) süzülen su kanat ana kayıtlarının çürümeye neden olacak.

Cam çıtası yüzeyden görünür çiviyle sabitlendiğinden dolayı korozyon kaçınılmaz. Cam içte de yalıtılmamış.

Standartların altında yüzey kalitesine sahip menteşe korozyona uğramış.

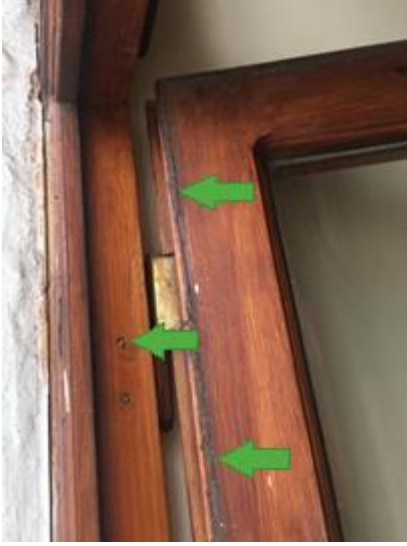
**Foto 31**

Kullanılan ilkel menteşeler yüzeyden görünür vidalarla monte edilmiş. Hatalı detay ve yanlış boya kullanımı nedeniyle kasaya yapışan kanat yüzeyinde çürümeye başlamış.

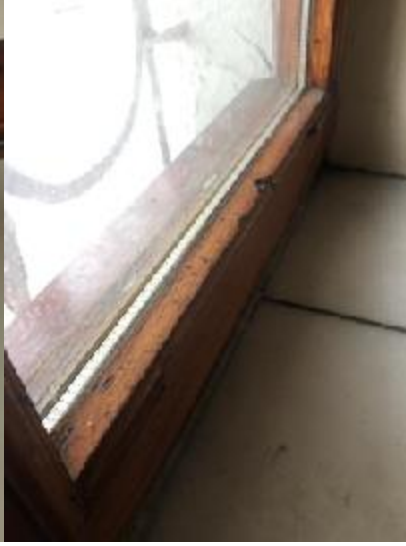
**Foto 32**

Yanlış boya kullanımı nedeniyle oluşan görünüm.

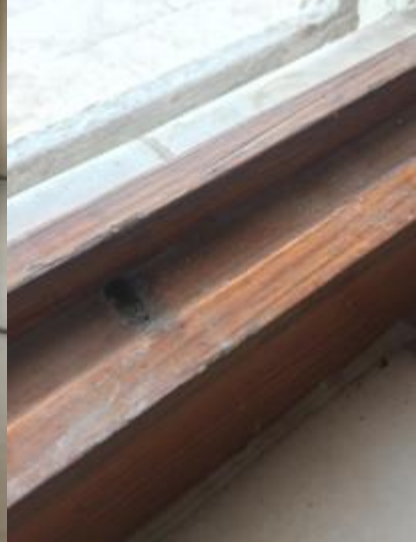
**Foto 33**

Tahliye deliği tıkanıp çürümeye başlamış.

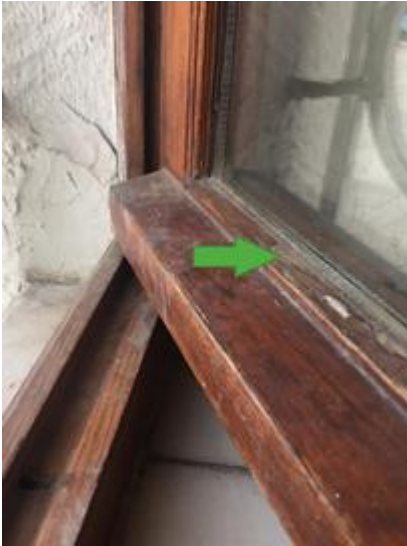
**Foto 34**

Cam yalıtılmadığından (macun dahi kullanılmadığından) süzülen su kanat ana kayıtlarının çürümmesine neden olacak.

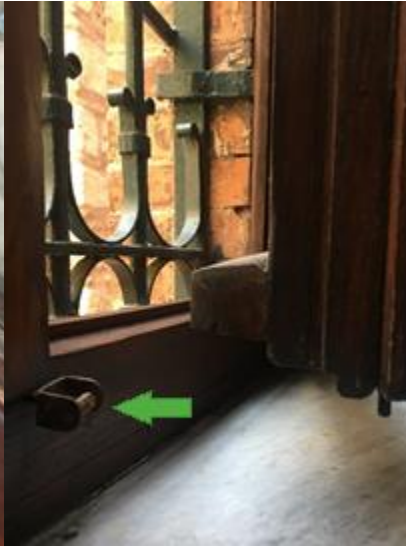
**Foto 35**

Kullanılan ilkel ispanyolet karşılığı işlevini şimdiden kaybetmeye başlamış.

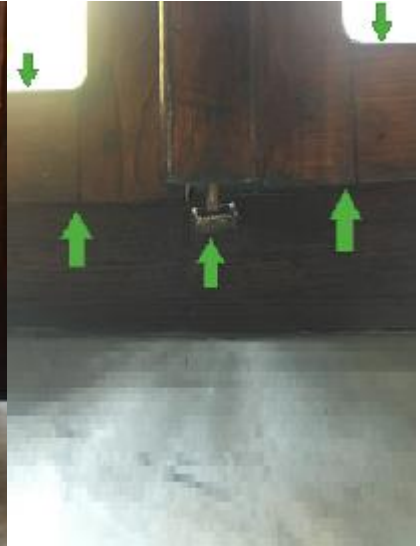
**Foto 36**

İlkel ispanyolet karşılığı şimdiden deforme olmuş. Kanatlar hizalı değil. Kanat kayıtları eşit genişlikte kullanılmamış.

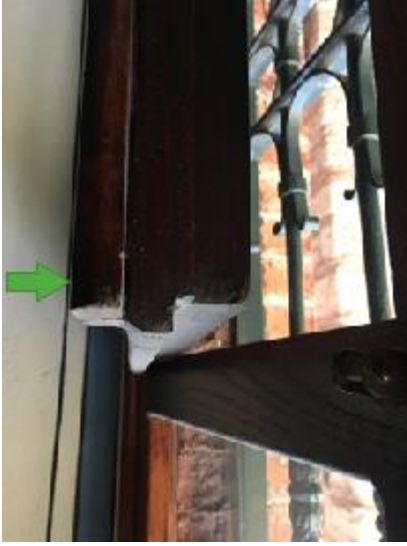
**Foto 37**

Tek binili contasız, su tahliyesi düşünülmemiş, damlalıksız kanat detayı.

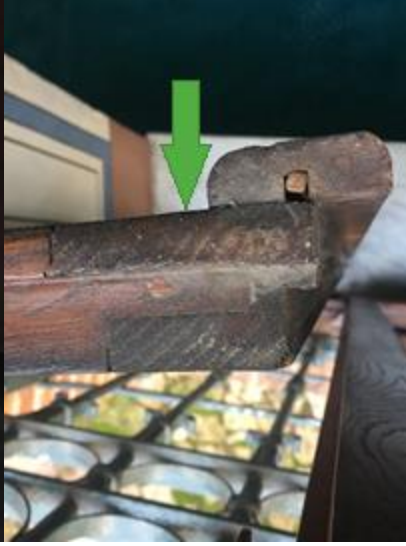
**Foto 38**

Niteliksiz boya kullanımı nedeniyle kanat düşey kaydında oluşan şişme.

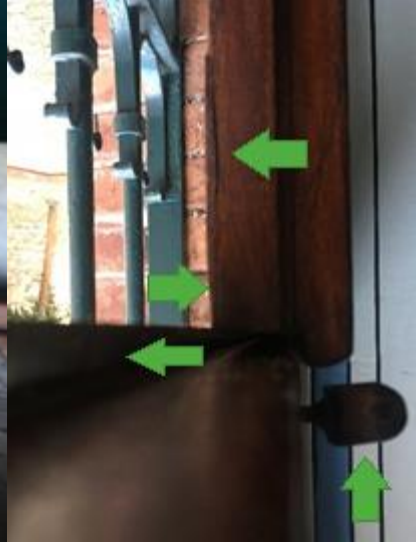
**Foto 39**

Niteliksiz ahşap kullanımı nedeniyle oluşan bu çatlak zamanla kanat ana kaydını da çürütecektir. Kasa alt kaydındaki yanlış detay ve damlalık bulunmaması nedeniyle içeriye su girmemesi imkansızdır. Kullanılan ilkel ispanyolet karşılığının düşey yüke dayanıksız olduğu görülmektedir.

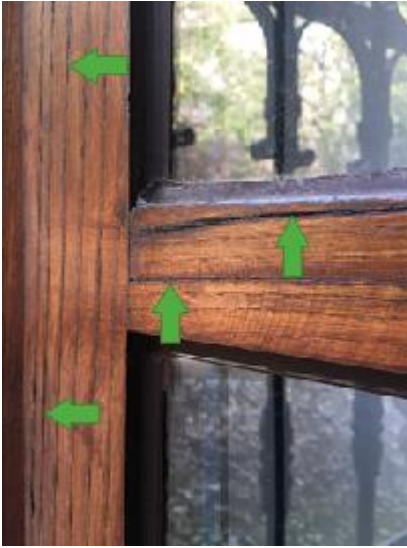
**Foto 40**

Yanlış boya ve niteliksiz ahşap kullanımı nedeniyle ahşap yüzeyinde oluşan sayısız çatlak camdan süzülen su nedeniyle derinleşmiş. Çürüme kısa sürede geri dönülmez hale gelecektir. Cam yalıtımı için zamanla niteliğini kaybedecek olan macun kullanımı tercih edilmiş.

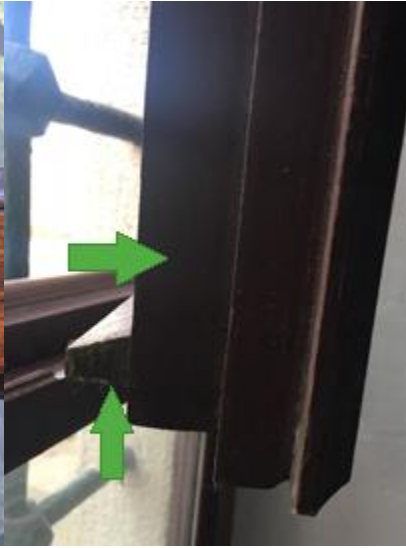
**Foto 41**

Tek binili, contasız kanat detayı. İşlevsiz damlalık detayı.

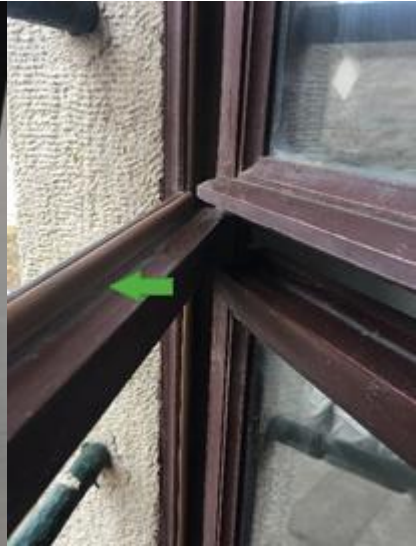
**Foto 42**

Tek binili, contasız kanat detayı. Kasada yanlış conta ve bini detayı nedeniyle içeriye su girmemesi imkansız.

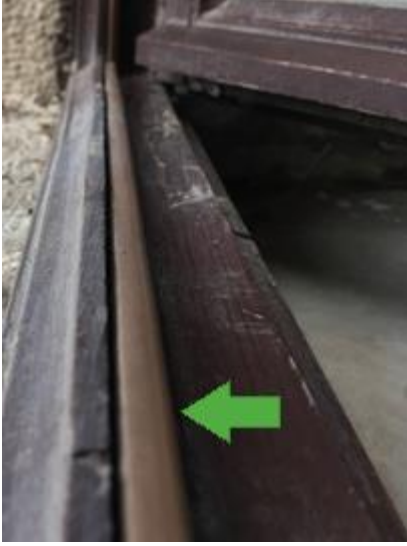
**Foto 43**

Kasa alt kaydında hatalı conta kullanımı.

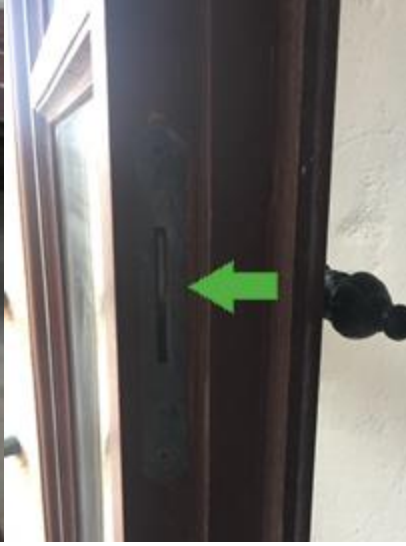
**Foto 44**

İspanyollet sistemi yerine ilkel dilli kol sistemi tercih edilmiş. Bu sistem sadece orta noktadan kilitleme sağladığından kanadın kasaya düzgün şekilde kapanmasını sağlayamaz.

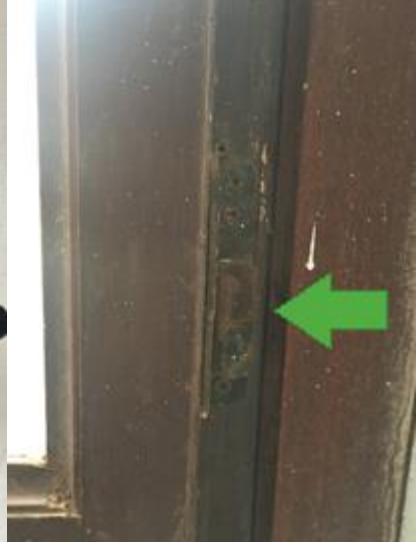
**Foto 45**

Yanlış monte edilen ilkel menteşe. Standartların altında yüzey kalitesine sahip menteşe korozyona uğramış.

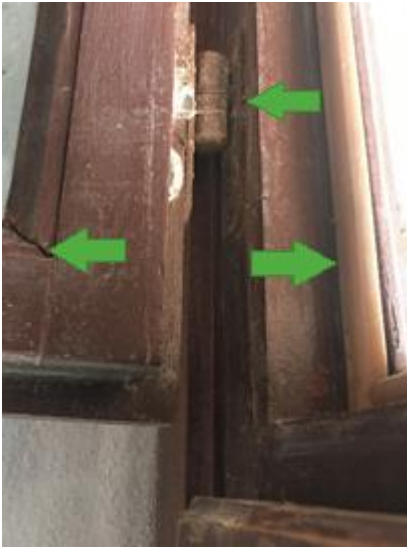
**Foto 46**

Conta kasa dış çizgisinde kullanıldığı için ısınıp kanat yüzeyine yapışarak boyanın bozulmasına yol açmaktadır. Dışta kullanılan cam çıtaları şimdiden ayrılmış ve çürümenin yolunu açmıştır. Menteşede yoğun korozyon görünmektedir.

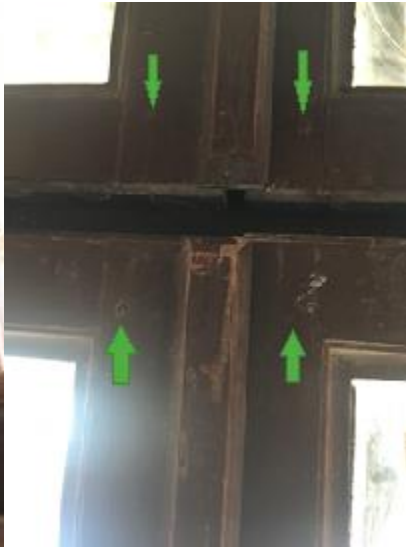
**Foto 47**

Yanlış zıvana uygulamasının bir parçası olarak yüzeyden atılan vidalar.

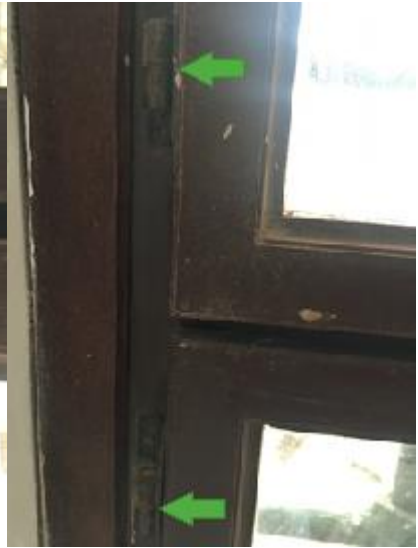
**Foto 48**

Standartların altında yüzey kalitesine sahip menteşeler korozyona uğramış.
