AVRASYA CEPHE-DOĞRAMA TEST VE TEKNOLOJİ MERKEZİ A.Ş.

Deney Raporu
Test Report

Sağ çerçevesi sol çerçevesinin önünden sürülen çift sürme çerçeveli yatay sürme –
Kaldırmalı ahşap sürme pencere
Right sash driven from front of left sash double horizontal sliding sash –
Lifting Sliding Wooden Window.

Arbor / 68s HBSB D

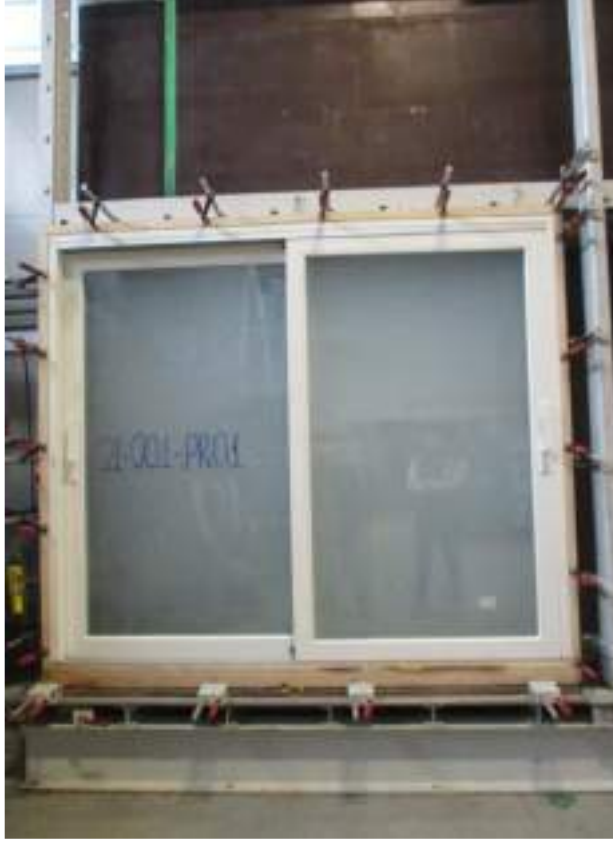
4.1 Hava Geçirgenliği / Air Permeability

Air permeability was tested in accordance with EN 1026 and conducted in steps at negative pressure and positive pressure up to the maximum test pressure difference. Leakages of the test set-up were made visible using artificially generated fog at maximum pressure step and sealed using permanently resilient sealant.

DeneY standardı/Test standard	TS EN 1026
Sınıflandırma standardı/Classification standard	TS EN 12207
Test tarihi/Date of testing	11.02.2021

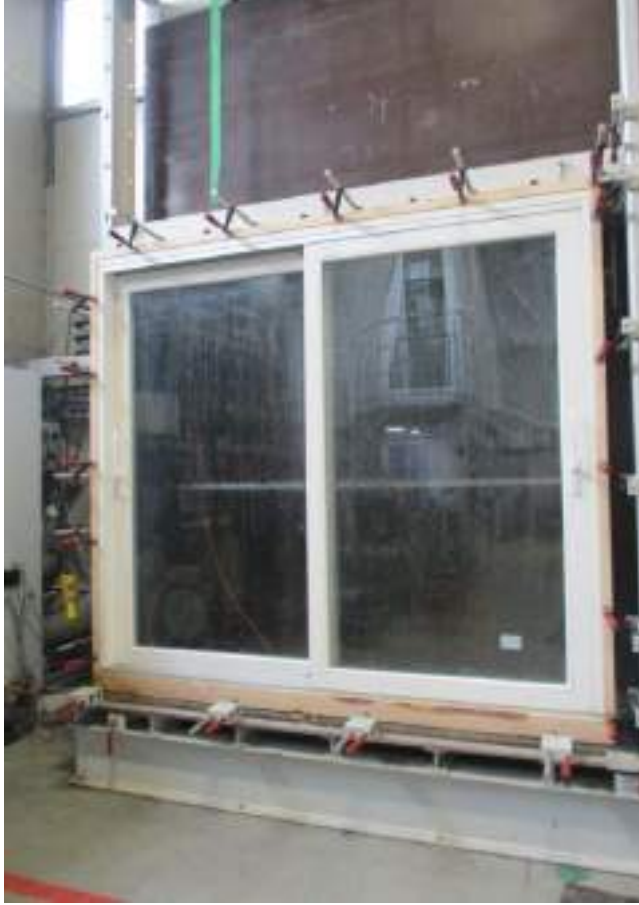
4.2 Statik Basınç Altında Su Sızdırmazlık / Watertightness Under Static Pressure

Deney standardı/Test standard	TS EN 1027
Sınıflandırma standardı/Classification standard	TS EN 12208
Test tarihi/Date of testing	11.02.2021

<input checked="" type="checkbox"/>	Su girişi görülmedi./No water penetration was detected.
<input type="checkbox"/>	Su girişi görüldü./Water penetration was detected.

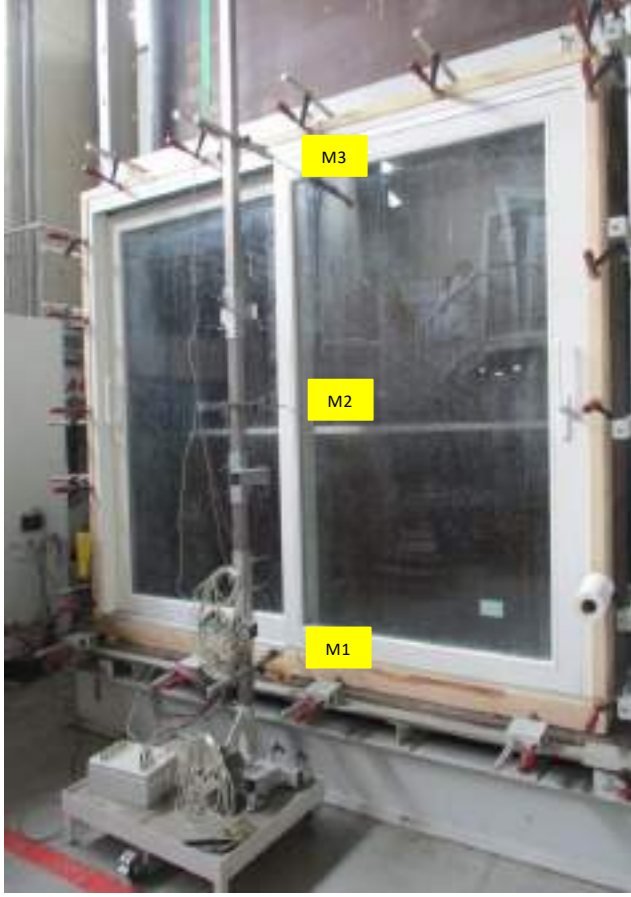
4.3 Rüzgar Yüklerine Dayanım / Resistance to Wind Loads

Deney standardı/Test standard	TS EN 12211
Sınıflandırma standardı/Classification standard	TS EN 12210
Test tarihi/Date of testing	11.02.2021

Sehim testi nedeniyle görünür hasar oluşmadı. Visible damage did not occur due to the deflection test.	
Tekrarlı basınç testi nedeniyle görünür hasar oluşmadı. Visible damage did not occur due to the repeated pressure test.	
Hava geçirgenliği tekrar testinde ölçülen değerler, talep edilen hava geçirgenliği sınıfının üst sınırlarını %20'den fazla aşmadı. The measured values in the repeated air permeability test did not exceed the upper limits of the claimed class for air permeability by more than 20%.	
Numune emniyet testinde kapalı kaldı. The specimen remained closed in the safety test.	
Sınıflandırma/Classification	Sınıf C2/Class C2

Negatif ve pozitif artırılmış yük altında, çerçeve elemanları, dolgu panelleri, bağlama elemanları ya da ankrajlarda hiçbir kalıcı hasar meydana gelmemiştir. Paneller, cam elemanlar ve contalar yerinden oynamamıştır.

Under increased negative and positive pressure load, no permanent damage at framing members, infill panels, fixing brackets or anchors was detected. Panels, glazing beads and gaskets were not displaced.

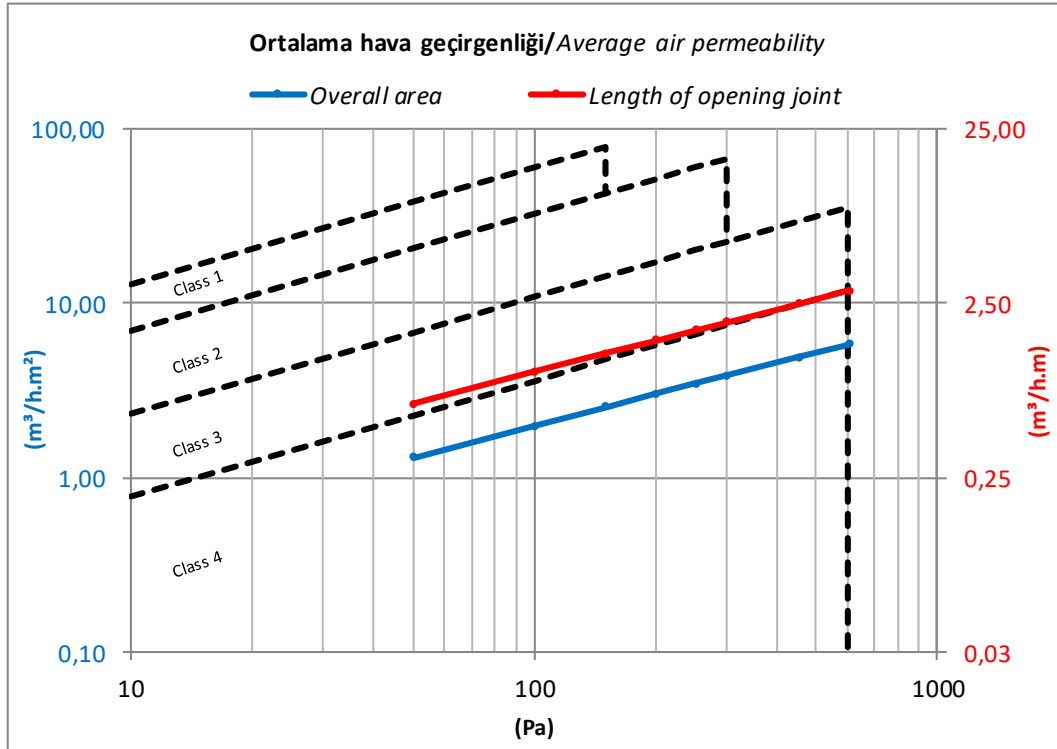
Basınç kademeleri/Pressure steps	Pa	50	100	150	200	250	300	450	600
Hava akış değerleri/Air flow values	m ³ /h	7,58	11,54	14,67	17,45	19,93	22,33	28,18	33,77
Tüm alana göre hava geçirgenliği Air permeability based on overall area	m ³ /h.m ²	1,30	1,98	2,52	2,99	3,42	3,83	4,83	5,79
Açılabilir birleşim uzunluğuna göre hava geçirgenliği Air permeability based on length of opening joint	m ³ /h.m	0,66	1,01	1,28	1,52	1,74	1,95	2,46	2,95
