Deney Raporu
Test Report

Arbor 68s Eşikli Balkon Kapısı / Bir Yanından Menteşeli Sol El ile İçeri Açılır Ahşap Kapı

Arbor 68s Balcony Door with Threshold / Single Side Hung Wooden Door -

EN 1026, EN 1027, EN 12211 deney metotları kullanılmıştır.

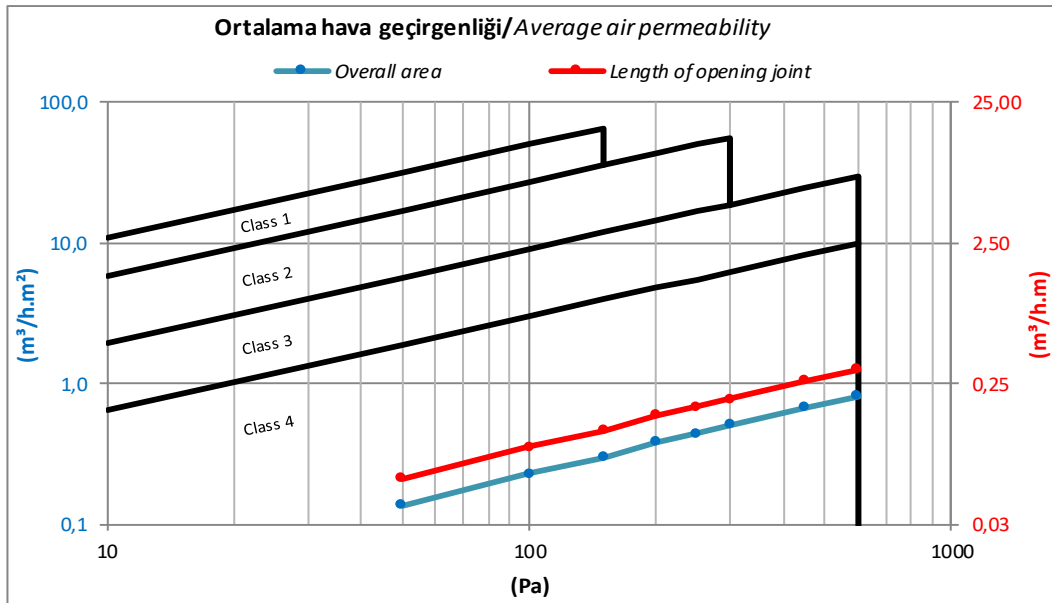
Hava akış değerleri/Air flow values

Basınç kademeleri/Pressure steps	Pa	50	100	150	200	250	300	450	600
Pozitif basınç/Positive pressure	m ³ /h	0,31	0,54	0,68	0,97	1,10	1,24	1,68	2,05
Negatif basınç/Negative pressure	m ³ /h	0,38	0,62	0,82	0,98	1,14	1,31	1,72	2,06
Ortalama/Average	m ³ /h	0,35	0,58	0,75	0,98	1,12	1,28	1,70	2,06

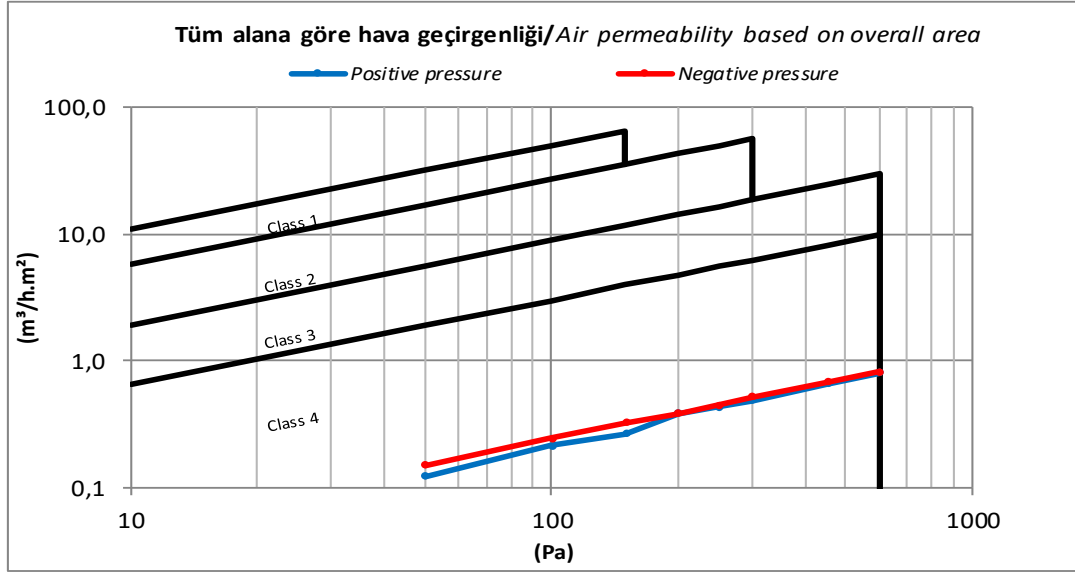
Tüm alana göre hava geçirgenliği/Air permeability based on overall area

Basınç Kademeleri/Pressure Steps	Pa	50	100	150	200	250	300	450	600
Pozitif Basınç/Positive Pressure	m ³ /h	0,12	0,21	0,27	0,38	0,43	0,49	0,66	0,81
Negatif Basınç/Negative Pressure	m ³ /h	0,15	0,25	0,32	0,39	0,45	0,52	0,68	0,81
Ortalama/Average	m ³ /h	0,14	0,23	0,30	0,39	0,44	0,50	0,67	0,81

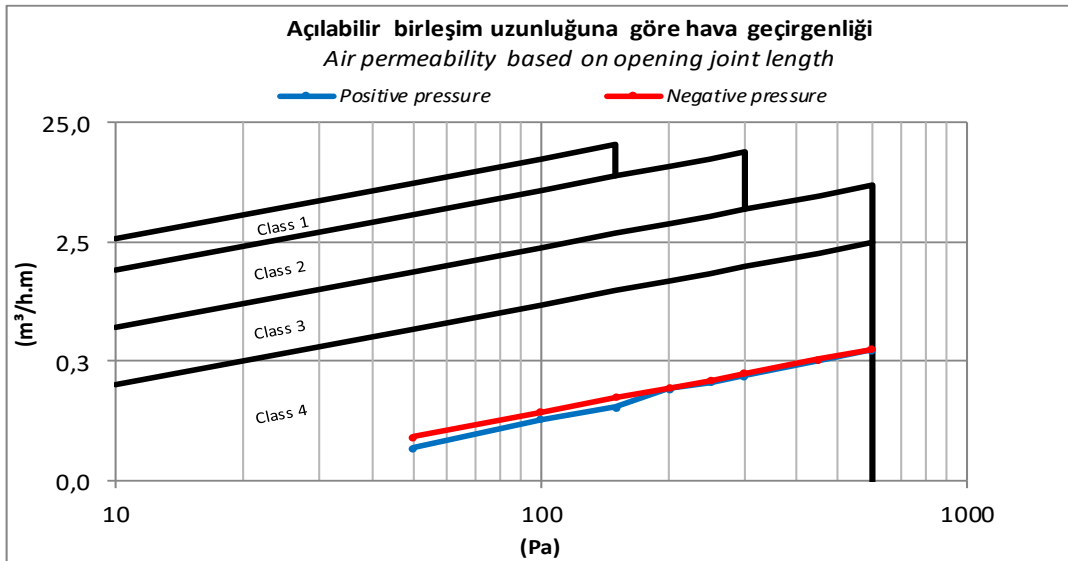
Açılabilir birleşim uzunluğuna göre hava geçirgenliği/Air permeability based on opening joint length

Basınç kademeleri/Pressure steps	Pa	50	100	150	200	250	300	450	600
Pozitif basınç/Positive pressure	m ³ /h	0,05	0,08	0,10	0,15	0,17	0,19	0,26	0,31
Negatif basınç/Negative pressure	m ³ /h	0,06	0,09	0,13	0,15	0,17	0,20	0,26	0,31
Ortalama/Average	m ³ /h	0,05	0,09	0,11	0,15	0,17	0,19	0,26	0,31

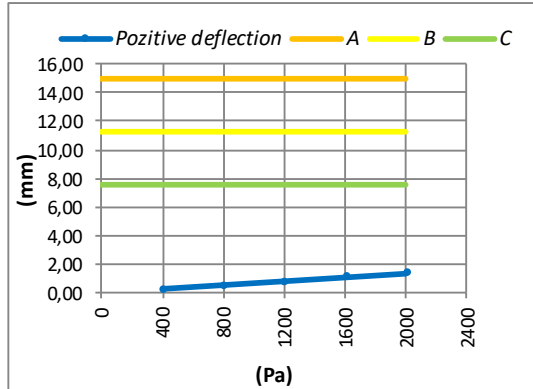
Rüzgar yüklerine dayanım testi -Tekrarlı basınç testi/Resistance to wind loads test-Repeated pressure test

Test basıncı/Test Pressure	Kalma süresi/Hold time	Değişim süresi/Change time	Çevrim sayısı/Number of Cycles
± 1000 Pa	7 s	7 s	50
