Deney Raporu
Test Report

Arbor 56e / Sağ El ile İçeri Açılır Çift Açılımlı Ahşap Pencere

Arbor 56e / Tilt and Turn Wooden Window Opening Inwards with Right Hand

EN 12207 - Hava Geçirgenliği	Sınıf 4	EN 12207 - Air Permeability	Class 4
EN 12208 - Su Sızdırmazlık	Sınıf E1200	EN 12208 - Watertightness	Class E1200
EN 12210 - Rüzgar Yüklerine Dayanım	Sınıf C5	EN 12210 - Resistance to Wind Load	Class C5

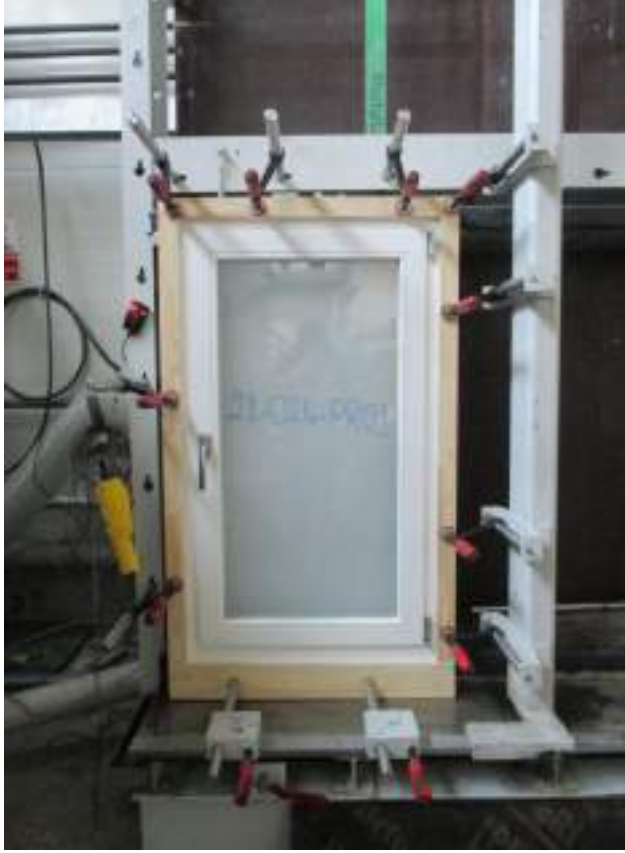
4.1 Hava GeirgenliĐi / Air Permeability

DeneY standardı/Test standard	TS EN 1026
Sınıflandırma standardı/Classification standard	TS EN 12207
Test tarihi/Date of testing	22.02.2021

Air permeability was tested in accordance with EN 1026 and conducted in steps at negative pressure and positive pressure up to the maximum test pressure difference. Leakages of the test set-up were made visible using artificially generated fog at maximum pressure step and sealed using permanently resilient sealant.

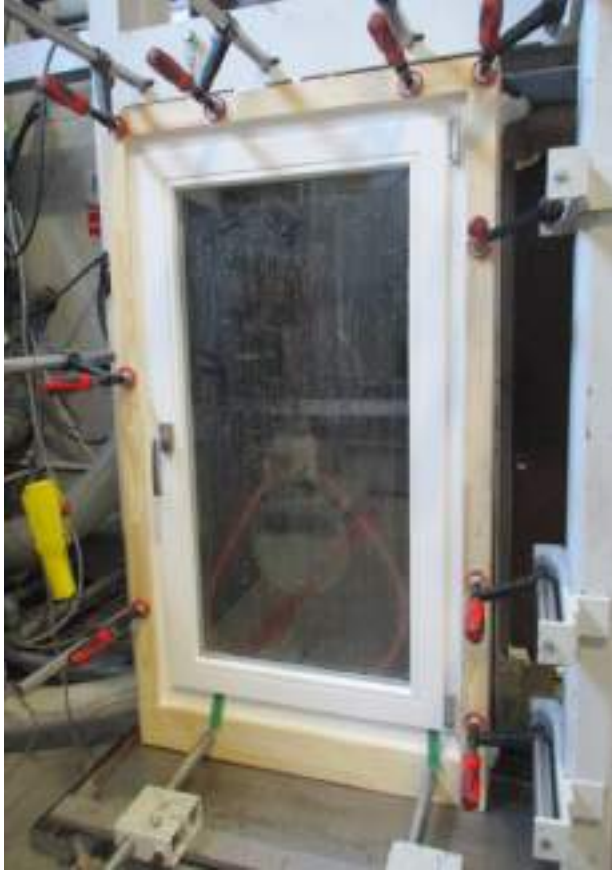
4.2 Statik Basınç Altında Su Sızdırmazlık / Watertightness Under Static Pressure

Deney standardı/Test standard	TS EN 1027
Sınıflandırma standardı/Classification standard	TS EN 12208
Test tarihi/Date of testing	22.02.2021

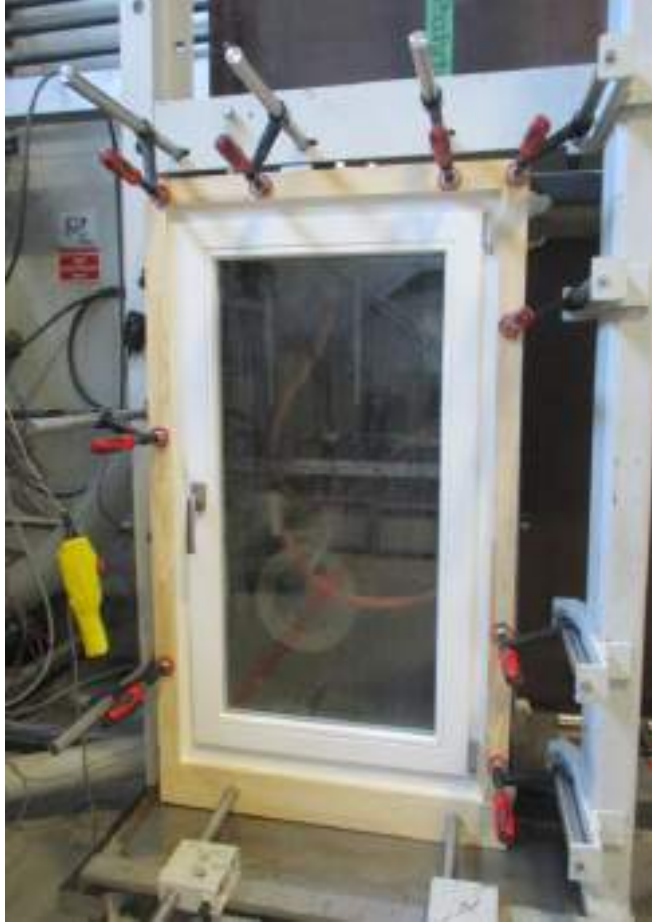
Deney standardı/Test standard	TS EN 12211
Sınıflandırma standardı/Classification standard	TS EN 12210
Test tarihi/Date of testing	22.02.2021

Sehim testi nedeniyle görünür hasar oluşmadı. Visible damage did not occur due to the deflection test.	
Tekrarlı basınç testi nedeniyle görünür hasar oluşmadı. Visible damage did not occur due to the repeated pressure test.	
Hava geçirgenliği tekrar testinde ölçülen değerler, talep edilen hava geçirgenliği sınıfının üst sınırlarını %20'den fazla aşmadı. The measured values in the repeated air permeability test did not exceed the upper limits of the claimed class for air permeability by more than 20%.	
Numune emniyet testinde kapalı kaldı. The specimen remained closed in the safety test.	
Sınıflandırma/Classification	Sınıf C5/Class C5

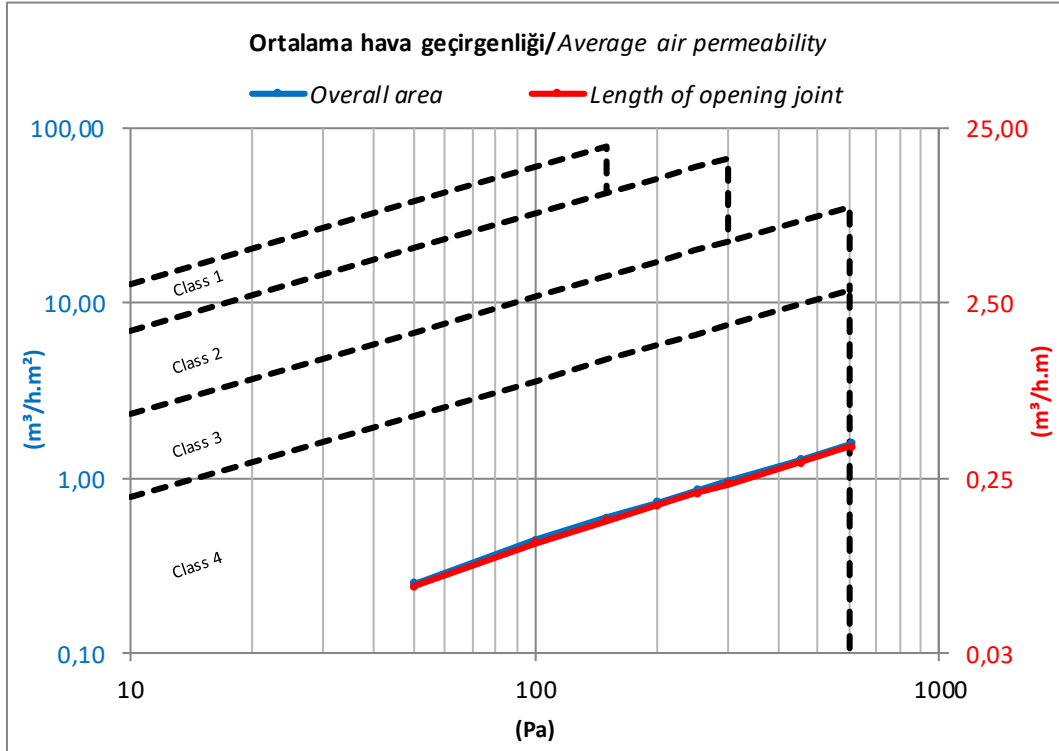
Basınç kademeleri/Pressure steps	Pa	50	100	150	200	250	300	450	600
Hava akış değerleri/Air flow values	m ³ /h	0,21	0,37	0,50	0,61	0,72	0,81	1,07	1,32
Tüm alana göre hava geçirgenliği Air permeability based on overall area	m ³ /h.m ²	0,25	0,44	0,59	0,73	0,85	0,96	1,27	1,57
Açılabilir birleşim uzunluğuna göre hava geçirgenliği Air permeability based on length of opening joint	m ³ /h.m	0,06	0,11	0,14	0,17	0,20	0,23	0,31	0,38
